ESTUDIO DE LA CALIDAD DE LAS AGUAS SUPERFICIALES Y SUBTERRÁNEAS A SU PASO POR SOTO VIÑUELAS

Bueno Casín, L.; Fernández Pacheco, B.; Manero Brun, L.; Rodríguez Morón, I. Universidad Autónoma de Madrid

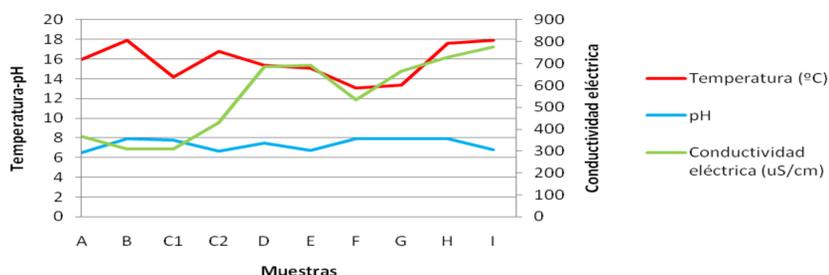
Figura 1: Parámetros Físico-Químicos

En cuanto a los parámetros físico-químicos analizados (**Figura 1**), la **temperatura** y el **pH** se mantienen sin variaciones significativas a lo largo de todo el muestreo, mientras que existen variaciones de la **conductividad eléctrica**, siendo la más destacable el aumento de más de 250 $\mu\text{S}/\text{cm}$ entre las muestras D y E. Esto es debido a que corresponde a un manantial próximo al arroyo Viñuelas que puede haberse visto afectado por las EDAR's.

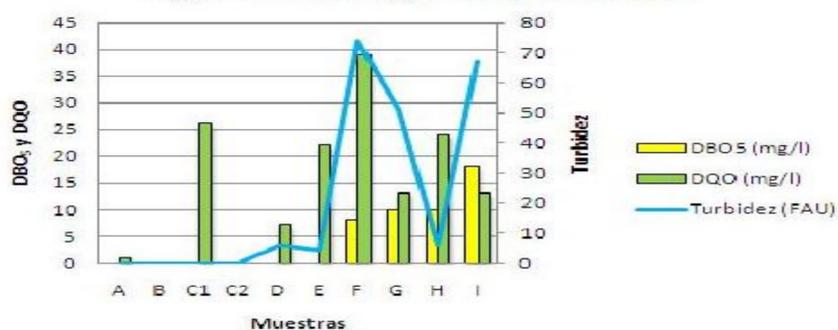
Figura 2: DBO₅/DQO/Turbidez

Analizando la gráfica (**Figura 2**) vemos que las muestras correspondientes a aguas superficiales (F, G, H, I) presentan valores significativos de **DBO₅**, mientras que las muestras de aguas subterráneas presentan un valor nulo, que corresponde a aguas limpias por ser menor de 3 mg/l. Todas las muestras, excepto la F, superan el valor de 10 mg/l (valor que indica aguas contaminadas), aumentando este valor conforme nos acercamos a las EDAR s (muestra I).

Como era de esperar, los valores de **turbidez** de las muestras correspondientes a aguas subterráneas son prácticamente nulos. Las aguas superficiales presentan altos valores de turbidez debido a la presencia de gran cantidad de sólidos en suspensión.

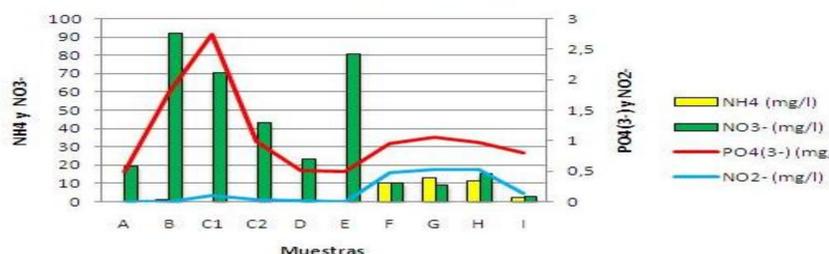
Figura 3: Compuestos Nitrogenados y Fosfatados

La presencia de **compuestos nitrogenados** (**Figura 3**) puede deberse al uso de fertilizantes agrícolas y vertidos de aguas residuales. En las aguas subterráneas, son mucho mayores los **nitratos** que en las superficiales por la movilización de este ion en el perfil del suelo. Otro importante foco de **nitrogeno amoniacal** es el vertido de aguas residuales de las EDAR s que provoca su presencia en las aguas superficiales. El **fosfato** registrado en aguas subterráneas podría relacionarse también con el uso de estos fertilizantes.
