CONAMA10
CONGRESO NACIONAL
DEL MEDIO AMBIENTE

COMUNICACIÓN TÉCNICA

Impactos bióticos de las infraestructuras hidroeléctricas. El caso del Nansa (Cantabria)

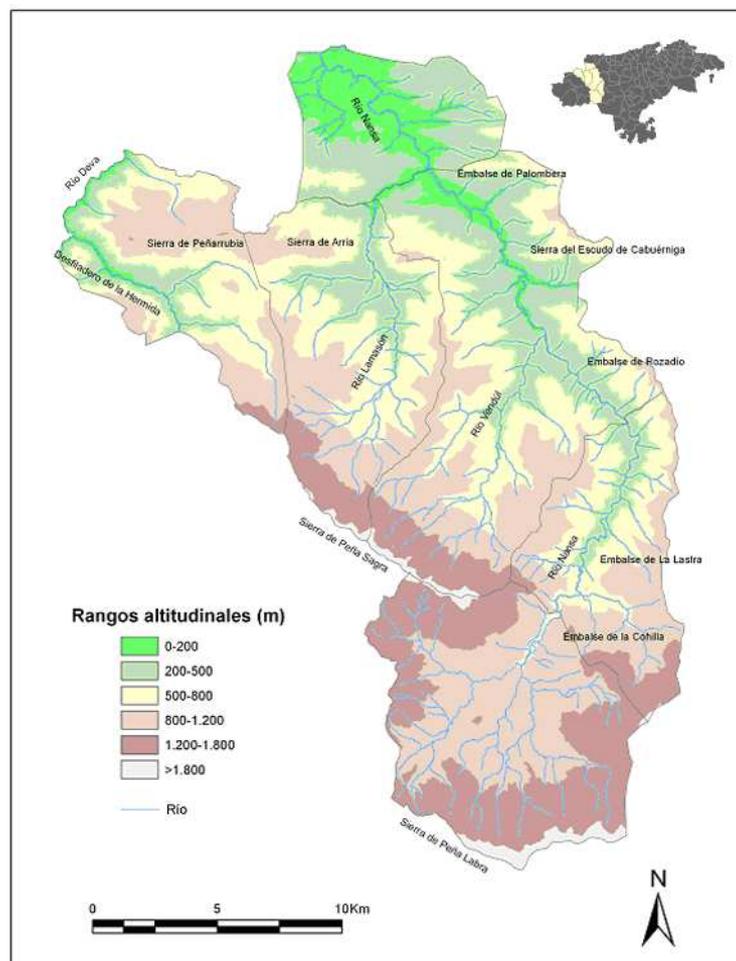
Figura 1. Cuenca del Nansa

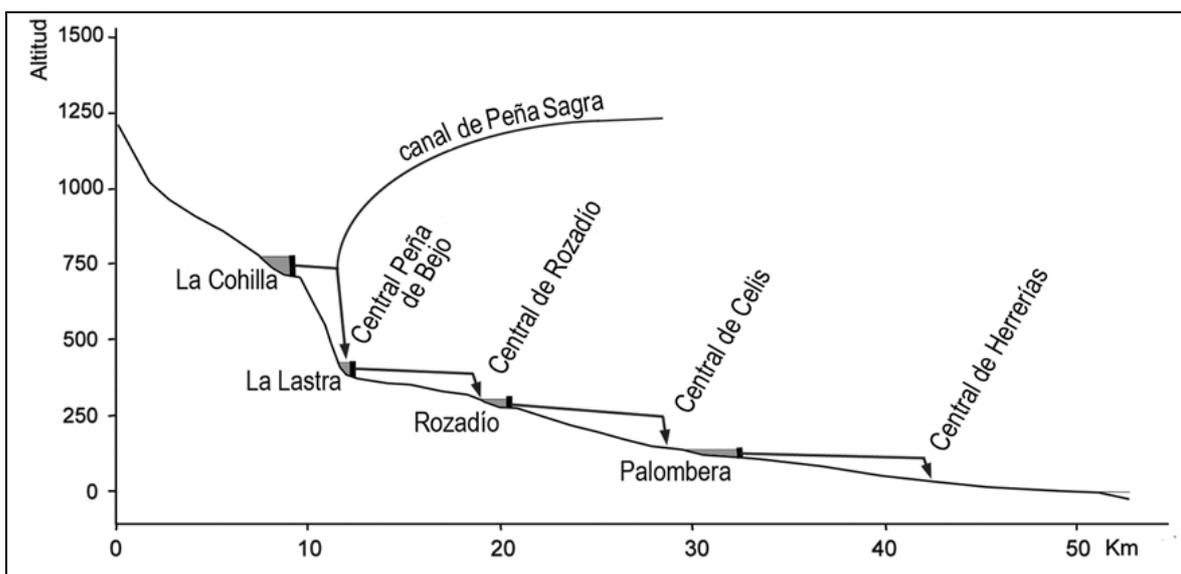
Figura 2. Perfil longitudinal del Nansa con la localización de las presas y centrales hidroeléctricas

La explicación de esta imagen se debe a que en poco más de 40 km (sobre los 56 que totaliza el río) la empresa “Saltos del Nansa”-hoy integrada en el Grupo Acciona- fue constituida en 1942 con el objeto de explotar un sistema que incluye cinco presas y cuatro centrales hidroeléctricas alimentadas por una extensa red de canales que desvía la mayor parte del caudal del río y de una veintena de sus arroyos afluentes (figura 2).

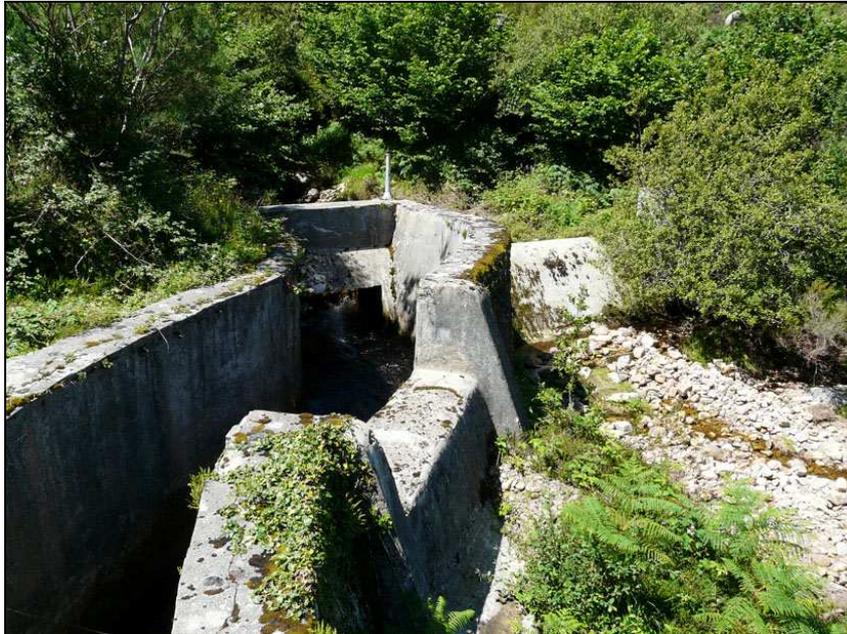
Figura 3. El agua de los arroyos que descenden de Peña Sagra es captada y desviada hacia los canales que alimentan las centrales eléctricas. En la imagen, desvío del agua del Bco. de la Yunca en Joyoprao (Rionansa).

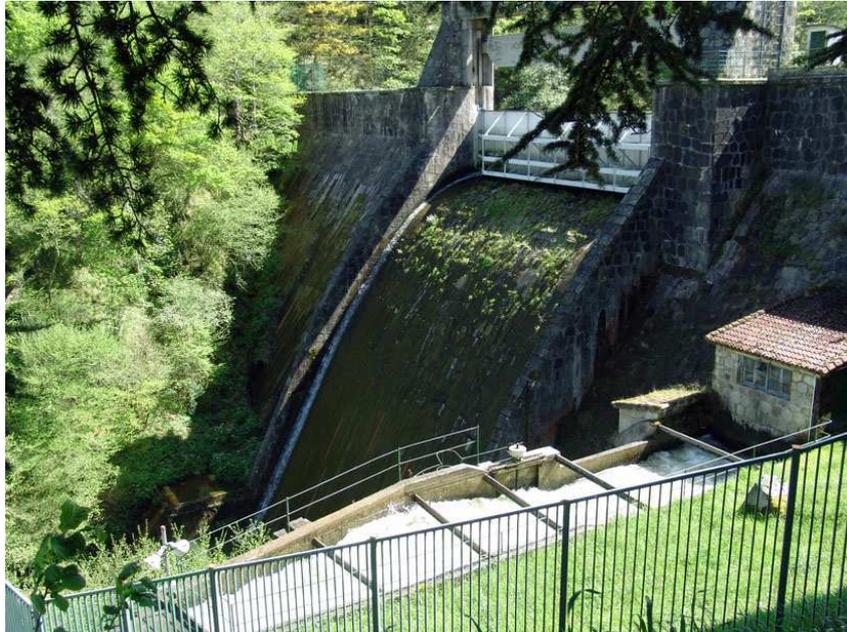
Figura 4. Presa de La Lastra: desproporción entre el agua derivada hacia el canal (primer plano) y la que se “deja” al río en condiciones normales de explotación.

No hay datos que permitan comparar los caudales circulantes en la actualidad con los naturales teóricos y, por tanto, no es posible conocer con precisión el valor de las detracciones. No obstante, es revelador el hecho de que la capacidad de los canales de derivación que nacen en el Azud de Celis (Rozadío) y en la presa de Palombera sea respectivamente de 7,5 y 15 m³/s cuando los caudales medios “naturales” calculados para esos mismos lugares son 4,26 y 9,04 m³/s (V.V.A.A., 2005). Ver figura 4.

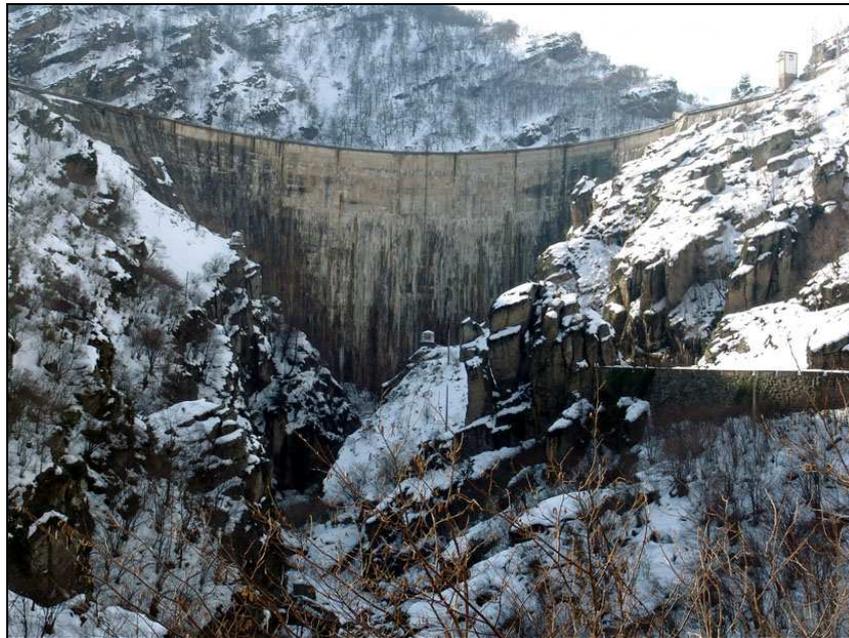
Figura 5. Las presas rompen la continuidad del corredor fluvial ya que constituyen obstáculos que numerosas especies son incapaces de superar. Presa de la Cohilla.

El efecto más obvio de la implantación de los embalses es la fragmentación del corredor fluvial ya que las presas y azudes constituyen barreras que algunas especies son incapaces de franquear por sus propios medios (figura 5).

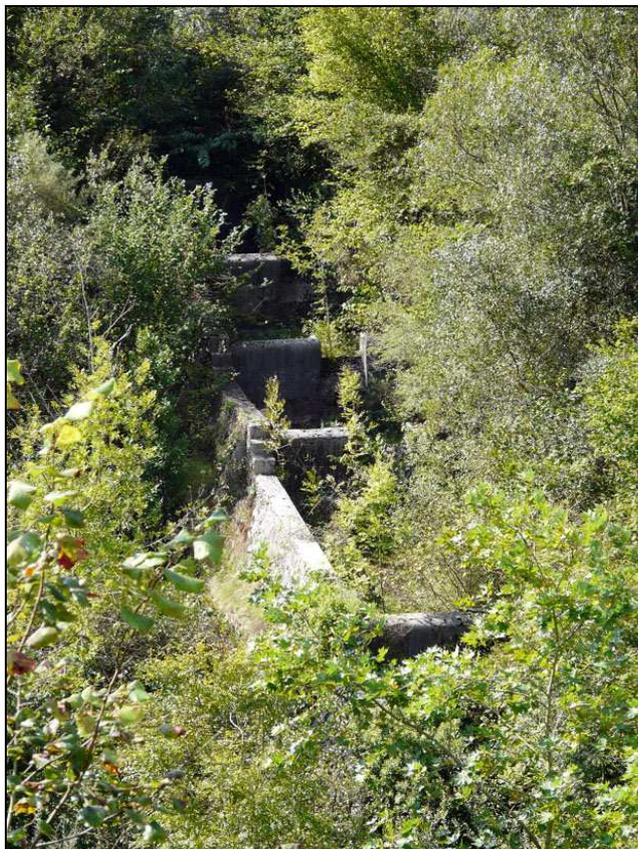
Figura 6. Escala de salmones abandonada y colonizada por vegetación en la presa de Palombera.

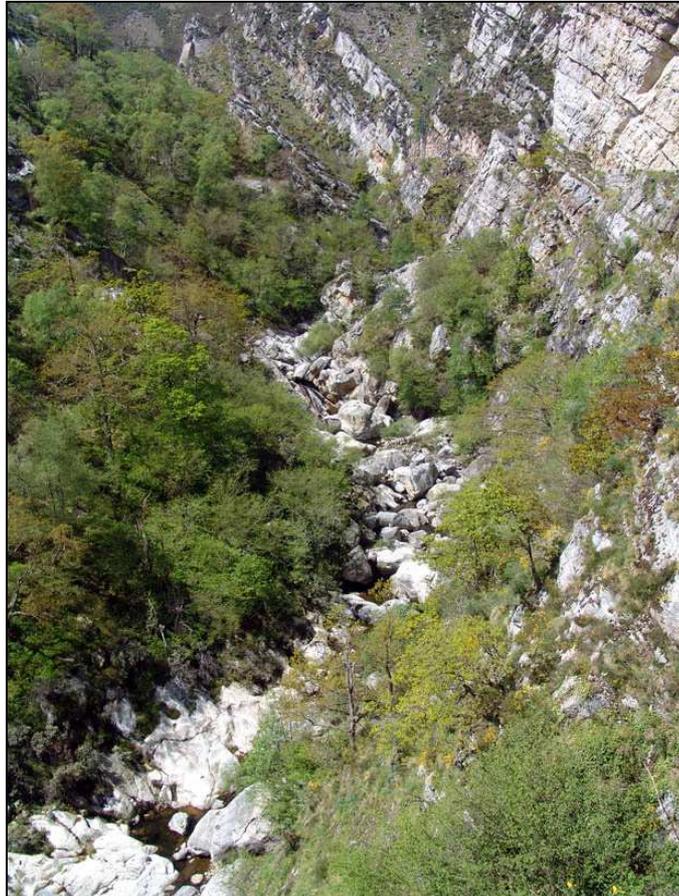
Figura 7. A su paso por el estrecho de Bejo el Nansa permanece seco durante la mayor parte del tiempo como consecuencia del desvío de agua practicado en la Cohilla.

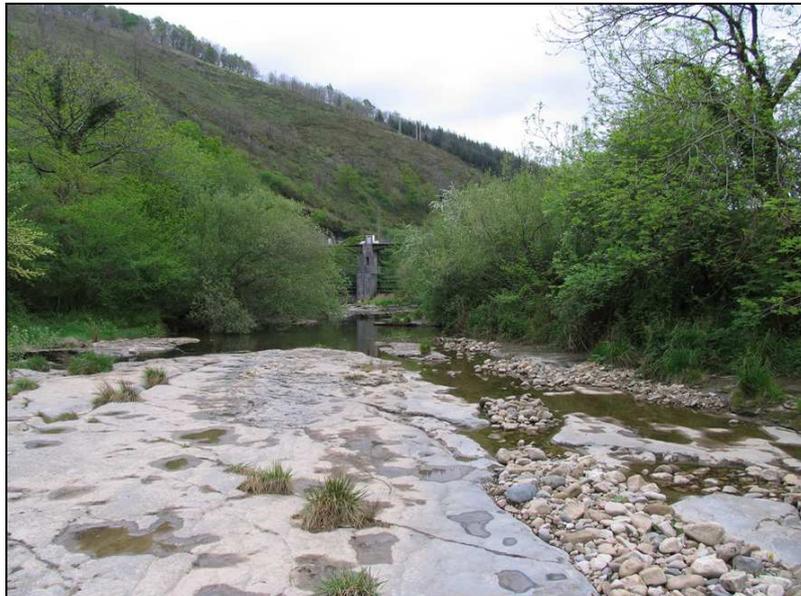
Figura 8. Las presas han alterado fuertemente los procesos de modelado del cauce. En la foto se observa el lecho rocoso totalmente pulido y los cantos rellenando diaclasas al pie del Azud de Rozadío evidenciando un incremento de la erosión y el arrastre de los elementos más finos.

En el Nansa esta dinámica natural ha quedado totalmente perturbada (figura 8): la localización de las áreas de erosión y acumulación ha cambiado, el lecho permanente se ha estrechado en la mayor parte de su recorrido encajándose además en algunos sectores mientras que el lecho de inundación, libre del efecto limitante de las mayores crecidas, ha quedado invadido por una densa vegetación lo que ha hecho posible el sorprendente desarrollo que ha experimentado el bosque de ribera tras la construcción de las presas.

El lecho permanente contornea el depósito de bloques ciñéndose a una de las márgenes. Es muy estrecho y muestra evidencias de una tendencia al encajamiento. El agua circula con rapidez y, allí donde el espesor de los depósitos es menor, ha hecho aflorar la roca madre que aparece pulida y con las diaclasas trabajadas por la erosión (figura 8).

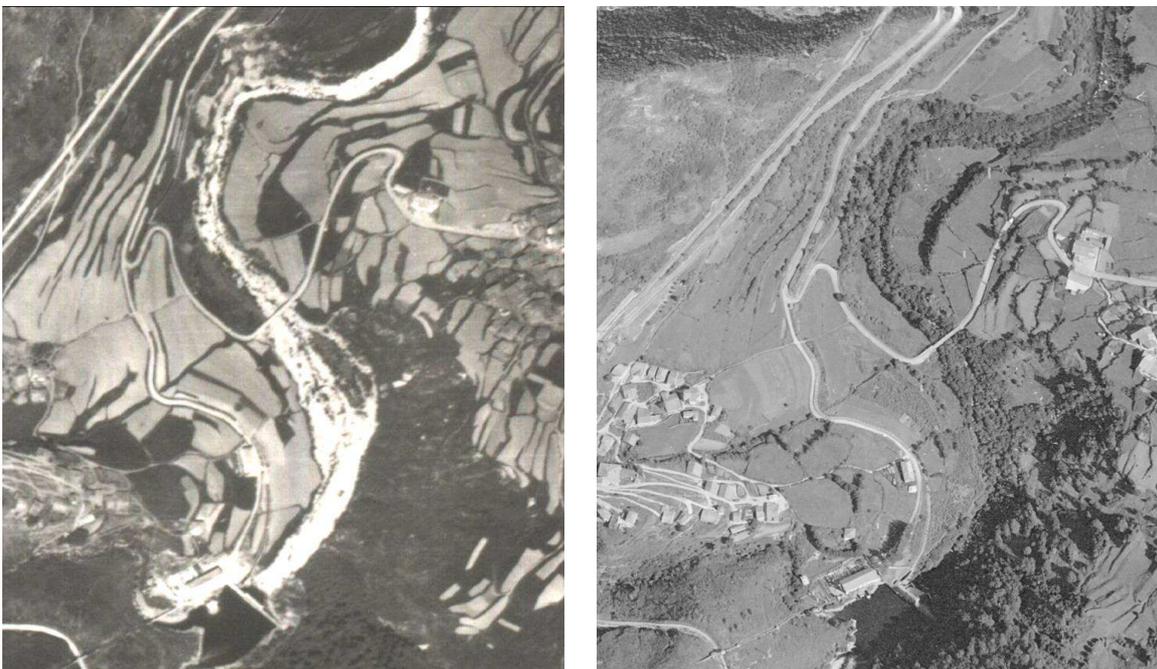
Figura 9. El Nansa a su paso por La Lastra y Tudanca en 1953 y en la actualidad. La pérdida de caudal del río ha permitido la ocupación de la mayor parte de su lecho por bosque de ribera.

Sin embargo, el desarrollo y continuidad de este corredor ripario es un hecho reciente y la confrontación de las imágenes ortofotográficas actuales con las excelentes fotografías a escala 1:15.000 obtenidas en un vuelo catastral realizado en 1953, justo tras la construcción de las presas, demuestra que el bosque de ribera ha conocido una extraordinaria expansión a lo largo del último medio siglo en el valle del Nansa (figura 9).

Tal como ya se ha descrito en un trabajo anterior (Carracedo y G. Codron, 2009), en 1953 el bosque de ribera debió estar dominado por arbustos (probablemente sauces aunque la fuente no permite una mayor precisión) y estaba muy fragmentado formando pequeñas manchas discontinuas. Su degradación era máxima en las proximidades de los núcleos donde los prados o tierras de labor llegaban hasta la misma orilla del río (a veces limitadas por un seto o cierre vegetal). De este modo, la mayor parte del lecho y de sus márgenes estaban descubiertos y prácticamente desprovistos de vegetación. En cambio, en la actualidad, la vegetación riparia forma una banda prácticamente continua dominada normalmente por especies arbóreas o arborescentes. Los prados quedan separados del río por una franja de espesa vegetación y las copas de los árboles recubren gran parte de la anchura de los lechos fluviales (cuando no la totalidad de los mismos).

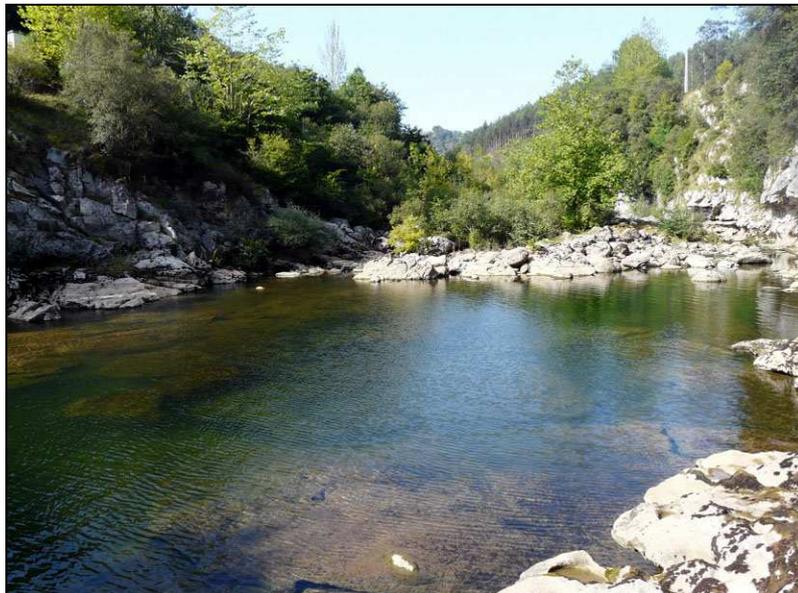
Figura 10. Tramo sobreexcavado al pie de la presa de Palombera. El agua de los desembalses ha arrastrado todos los materiales sueltos y ha producido una excavación del lecho originando una poza de varios metros de profundidad permanentemente inundada.

El primer sector se localiza inmediatamente al pie de cada presa y tiene hasta 50-60 metros de longitud. Es la zona donde el agua de los desembalses libera la mayor parte de su energía siendo entonces capaz de arrastrar cualquier tipo de material suelto y produciendo una sobreexcavación en el lecho rocoso (figura 10). Ello ha dado lugar a grandes pozas permanentemente ocupadas por agua que contrastan llamativamente con el resto del lecho, generalmente semiseco durante gran parte del año.

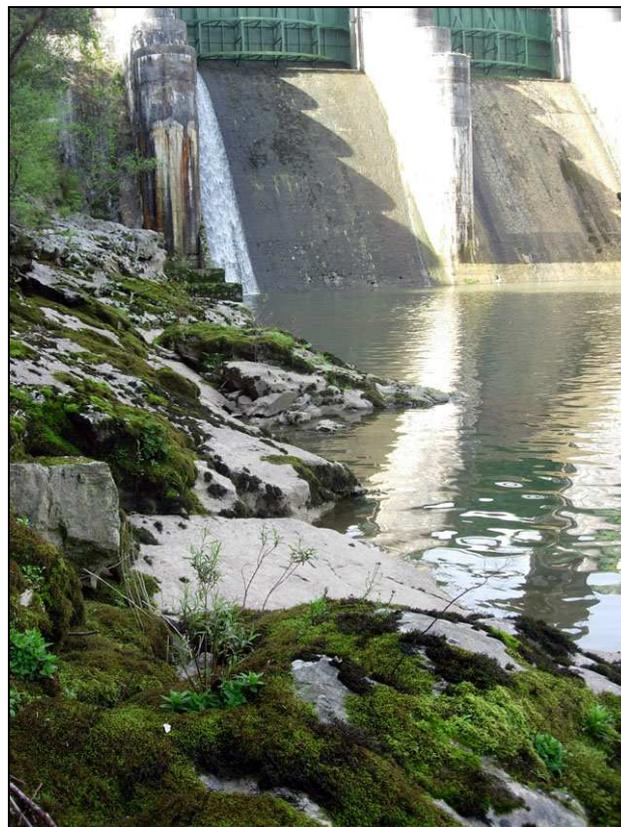
Figura 11. En las márgenes de la zona de sobreexcavación los suelos han desaparecido y la vegetación está compuesta por musgos y plantas fisurícolas de corta edad.

En el caso de las mayores presas, La Cohilla y Palomera, donde los desembalses son más violentos, las orillas han quedado desprovistas de suelo y de materiales sueltos y la escasa vegetación capaz de sobrevivir en este entorno tiene un carácter pionero y fisurícola (aún tratándose de especies que no reúnen necesariamente dichos atributos en otras condiciones). Las plantas observadas son casi siempre pies jóvenes y de pequeñas dimensiones ya que no suelen sobrevivir a los desembalses más importantes (figura 11). La mayoría de las especies observadas en este sector son habituales en los entornos ribereños cercanos destacando *Alnus glutinosa*, *Corylus avellana*, *Fraxinus excelsior*, *Hypericum androsaemum*, *Salix atrocinerea*, *S. caprea* y *S. eleagnos*.

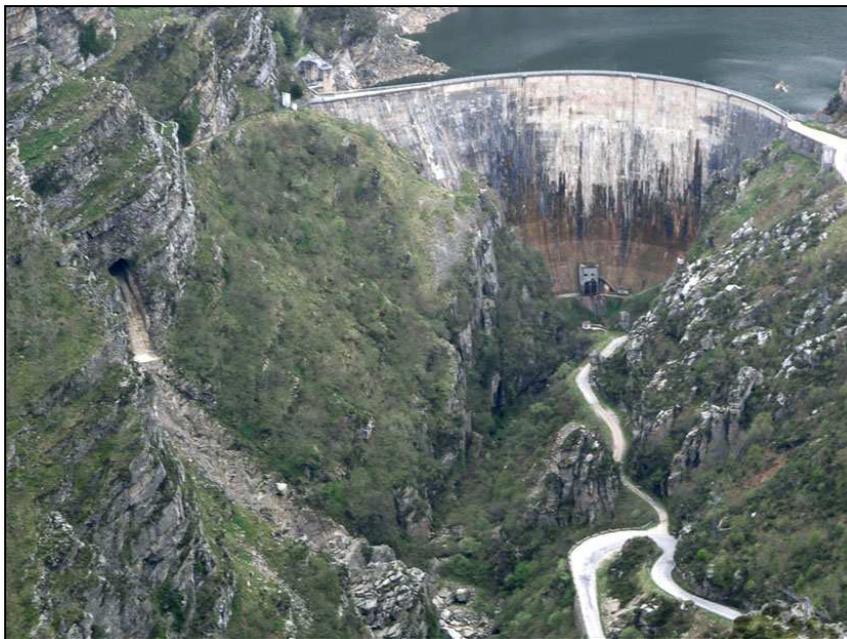
Figura 12. Presa de la Cohilla. El desplazamiento del aliviadero (izquierda de la foto) ha permitido la colonización del antiguo lecho por vegetación.

En el embalse de la Cohilla los desembalses se producen a través de un aliviadero situado a cierta distancia de la presa y que desemboca a media ladera por lo que el agua, que descarga lo esencial de su energía antes de alcanzar el cauce, no ha producido una sobreexcavación tan marcada. Sin embargo, ha habido un desplazamiento del material suelto no permaneciendo in situ más que los mayores bloques (que en algunos casos llegan a alcanzar una decena de metros de arista). Hasta este punto, el Nansa, que se reduce a un hilillo de agua procedente de pequeñas filtraciones, aparece prácticamente seco y sumido en la sombra y su lecho ha sido parcialmente colonizado por *Betula*, *Corylus* y comunidades de megaforbias (Figura 12).

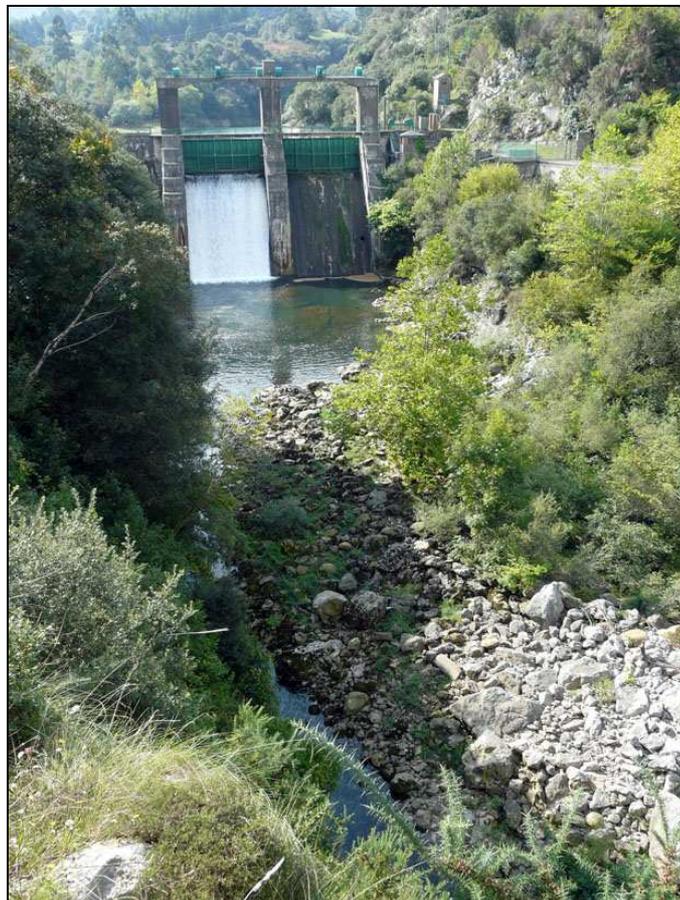
Figura 13. Zona de acumulación en Palombera. Al aumentar la distancia a la presa el agua pierde fuerza y abandona los materiales arrancados al pie de la misma formando una acumulación que prácticamente obstruye el cauce.

Aguas abajo del sector anterior, y a una distancia de la presa comprendida entre 50 y 120 metros, se produce la acumulación de los bloques y cantos arrastrados por los desembalses. Aunque la fuerza del agua durante dichos episodios es aún muy grande

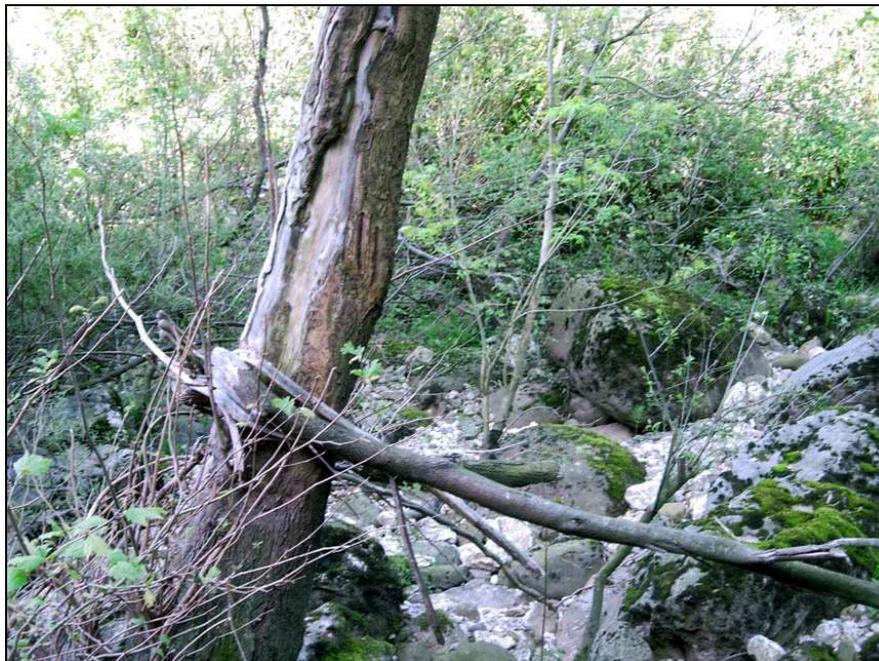
Figura 14. Daños producidos por los desembalses en la zona de acumulación

y junto a abundante musgo. Predominan los individuos jóvenes y de escasas dimensiones pero también hay algunos arbustos y árboles maduros en cuyos troncos se pueden observar daños de diversa consideración producidos por los desembalses y evidencias de sumersiones esporádicas (Figura 14). Entre las especies observadas destacan *Acer campestre*, *Alnus glutinosa*, *Cornus sanguinea*, *Corylus avellana*, *Fraxinus excelsior*, *Crataegus monogyna*, *Humulus lupulus*, *Hypericum androsaemum*, *Laurus nobilis*, *Platanus hybrida*, *Prunus avium*, *Robinia pseudoacacia*, *Rubus* sp., *Sambucus nigra*, *Salix atrocinerea*, *S. caprea*, *S. eleagnos*, *Ulmus minor*.

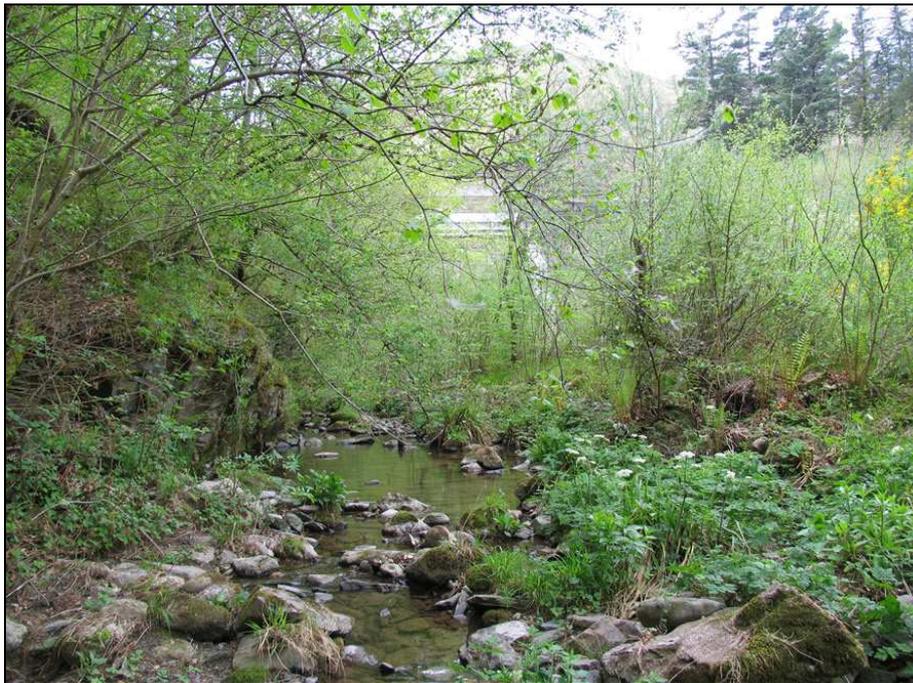
Figura 15. Ocupación de la mayor parte del antiguo lecho por una densa maraña de vegetación al pie de la presa de La Lastra.

desembocadura). En cambio, el resto del antiguo lecho, que conoce inundaciones esporádicas producidas por los desembalses pero que ha dejado de sufrir las grandes avenidas propias del régimen natural, ha sido totalmente colonizado por la vegetación. El sustrato es irregular y está dominado por bloques y grandes cantos aunque también existen acumulaciones de finos en lugares que se mantienen encharcados durante la mayor parte del tiempo, como tramos de paleocauces o concavidades del terreno, contribuyendo a generar una cierta diversidad de microambientes (Figura 15).

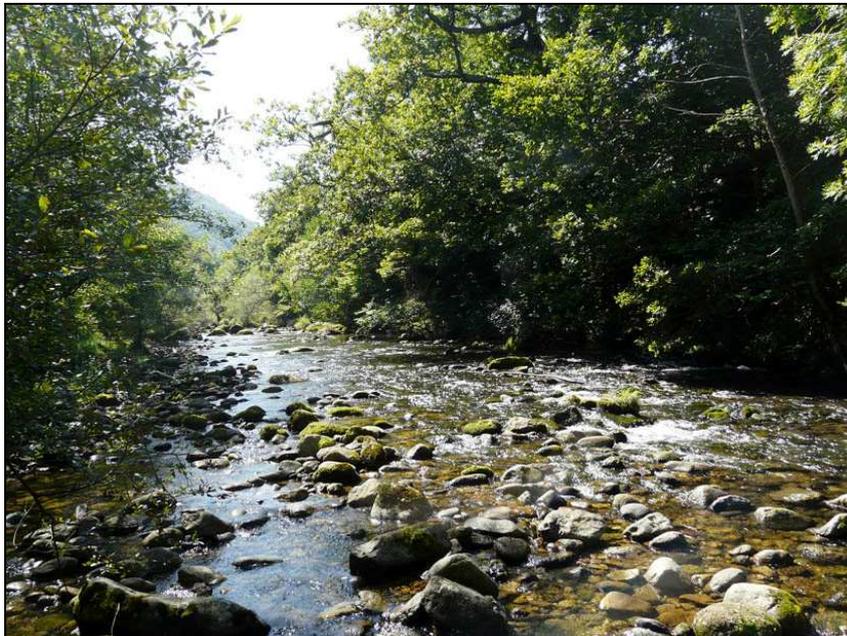
Figura 16. A medida que aumenta la distancia a las presas el río recupera su carácter permanente y el bosque alcanza un mayor grado de madurez y calidad. En la imagen, el Nansa en Sarceda.

Al aumentar la distancia a la presa las transformaciones inducidas por ella son cada vez más difíciles de percibir a primera vista. El río va recuperando su carácter permanente gracias a los continuos rezumes del suelo y a los aportes de los arroyos y los lechos menor y mayor aparecen bien diferenciados recuperando el primero parte de su anchura a costa del segundo. En algunos sitios aflora la roca aunque lo más habitual es que el lecho esté recubierto de bloques y cantos existiendo además lugares de corriente tranquila en los que se deposita fracción fina. El escaso caudal junto a la desaparición de las grandes crecidas naturales y la progresiva pérdida de fuerza de las causadas por los desembalses hacen del Nansa en estos sectores un río poco estresante para el bosque de ribera que puede alcanzar un grado de madurez y desarrollo superior al que se daría bajo un régimen natural aunque a costa de perder diversidad estructural (Figura 16).

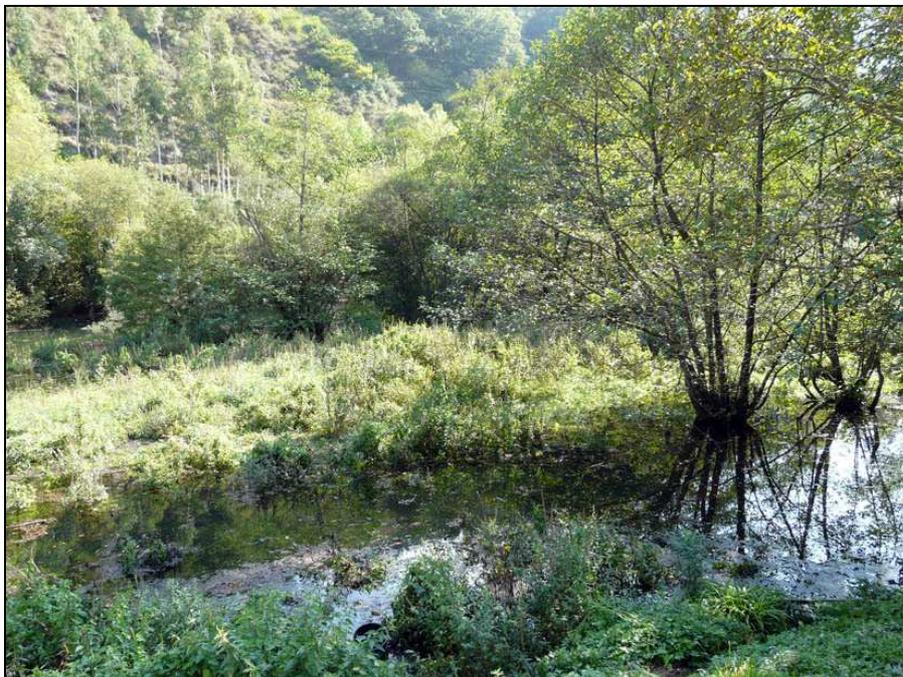
Figura 17. Embalse de Palombera: vegetación colonizando el delta fluvial.

Sin embargo, en las colas de los embalses las acumulaciones de finos aportados por el río forman pequeños deltas semisumergidos, inestables y de muy rápida evolución. Todos ellos han sido ocupados por poblaciones de sauces que, rápidamente, enlazan aguas arriba con el verdadero bosque de ribera (figura 17). Presentes en los cuatro embalses, sólo han logrado adquirir un carácter semiforestal en el de Palombera.

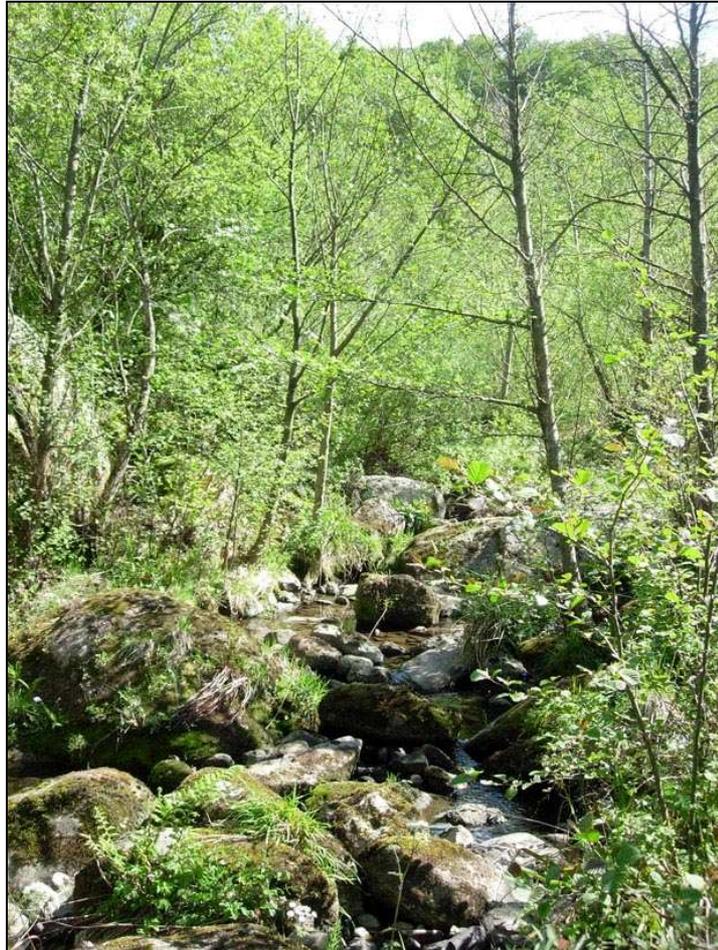
Figura 18. La extensión actual del bosque de ribera, hoy objeto de protección, es posible gracias a la colonización de gran parte del lecho de inundación tras la pérdida de caudal del Nansa.
