RESTAURACIÓN DE LA FUNCIONALIDAD ECOLÓGICA DEL SUELO EN EL CORREDOR VERDE DEL GUADIAMAR TRAS EL VERTIDO MINERO DE AZNALCOLLAR

CARREIRA, J.A., M.B. Hinojosa, V. Ochoa, B. Viñepla & García-Ruiz, R.

Grupo de Investigación "Ecología Forestal y del Suelo"

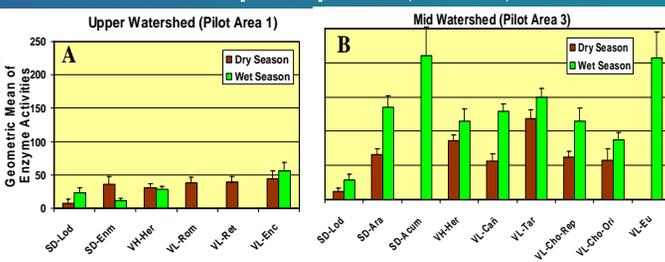
Fig. 4. Media geométrica de actividad enzimática del suelo en 2005, en diferentes microhábitats en dos tramos de la cuenca del Guadamar. Véase la Fig. 2 para la leyenda de las categorías.

Estos procesos de diferenciación de microhábitats se reflejan en la formación de un mosaico de parches de suelo con gran variabilidad respecto a su funcionalidad ecológica, según rebela la medida de actividades enzimáticas (Fig. 4). El proceso es especialmente patente en el Tramo medio de la cuenca (Fig. 4B), donde la carga de contaminantes fue menor, y la recuperación de la vegetación y de la dinámica fluvial (inundación, transporte y sedimentación) ha sido más rápida (Foto 2B). En la Fig. 4B, nótese que la actividad enzimática es máxima en el suelo bajo Tarajes ("VL-Tar") y en zonas con acumulación de restos transportados por riadas ("SD-acum").

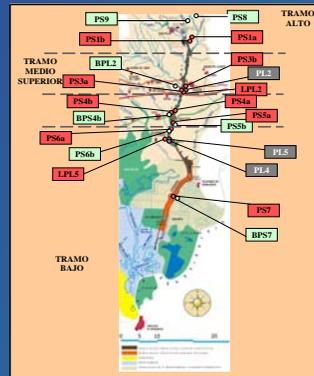
Fig. 1.- Localización Estaciones permanentes monitorización funcionalidad ecológica de los suelos, en tres sectores (alto, medio, bajo) de la cuenca del Guadamar, para comparar tres escenarios:

- 1) Áreas afectadas, no restauradas (en gris): Control experimental negativo o qué hubiera pasado sin tareas de remediación?
- 2) Afectadas y en restauración (en rojo): ¿Cómo va la restauración?
- 3) No afectadas adyacentes (en verde): Control positivo y similares.

1) Programa interanual de monitorización de suelos: 21 estaciones de muestreo de tres tipologías (en restauración, afectadas no restauradas, no afectadas) (Fig. 1). Este diseño permite calcular la evolución en el tiempo del grado de impacto en ausencia de restauración, del éxito de la restauración, y de la distancia que resta para alcanzar la meta de la misma (estado en parcelas restauradas similar al de parcelas comparables no afectadas). Seguimiento de propiedades del suelo, no sólo físico-químicas (textura, pH, materia orgánica, metales pesados...), sino también biogeoquímicas (disponibilidad y tasas transformación de nutrientes), bioquímicas (actividad enzimática) y microbiológicas (estructura de comunidades microbianas).

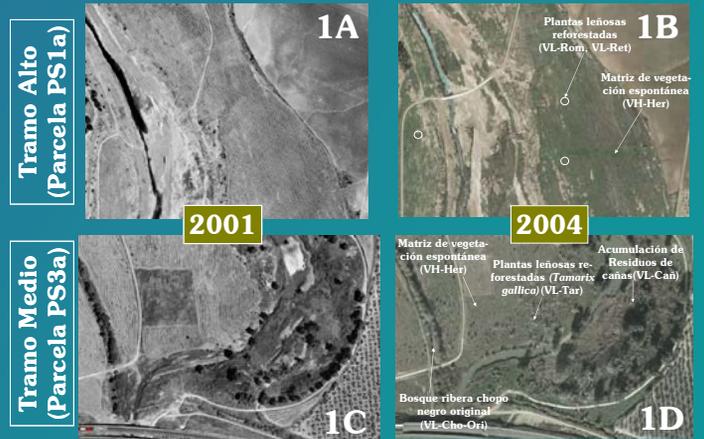
Fotografías aéreas de las Áreas Piloto 1 (parcela PS1a, 1A & 1B) y 3 (parcela PS3a, 1C & 1D), 3 y 6 años después del vertido minero. El mayor incremento en cobertura de vegetación se debe a la ocupación espontánea por herbáceas, pero la reforestación y colonización por plantas leñosas (ver flechas) comienza a dar un patrón vegetal más complejo, especialmente en zonas de los tramos medio y bajo de la cuenca, menos impactados por el vertido (parcela PS3a).

- Octubre 2000 (justo tras prácticas iniciales de restauración): Variabilidad espacial en actividad enzimática del suelo: la fracción Intra-parcela es sólo el 20% del total (Hinojosa et al. 2004).
- 2005: La interacción entre sucesión vegetal y recuperación de la dinámica fluvial genera diferenciación intraparcelsa (microhábitats) y diversifica la funcionalidad ecológica del suelo (Fotos 1A-D)

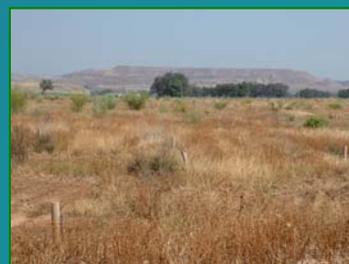
Foto 2A. Vista General de la parcela PS1a (Área Piloto 1, confluencia de los ríos Agro-Guadamar, Junio 2005), que ilustra el proceso en marcha de diferenciación intra-parcela de microhábitats. El paisaje está conformado por una densa matriz herbácea en la que se insertan individuos adultos que sobrevivieron al vertido e individuos jóvenes plantados de especies leñosas (considered as "reference") can be seen.

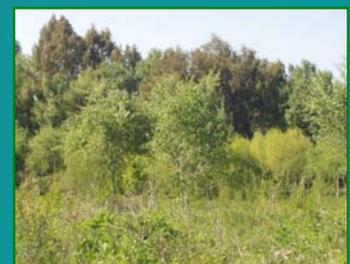
Photograph 2B. Afforested woody riparian vegetation in the PS3a plot (April 2005), where individuals of different micro-habitats can be identified: black poplar (PS3a-VL-Cho-Rep) and woody shrubs (Tamarix gallica, PS3a-VL-Tar)
