0. Resultados de trabajo de campo. Resaltamos valores de importancia para la preservación de la biodiversidad y razones de ética ambiental que hacen que su defensa sea prioritaria.

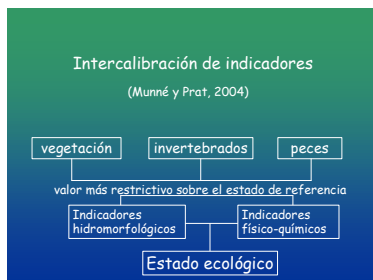
Para llegar a la evaluación final del estado de los tramos estudiados se utilizó el esquema propuesto por Munné y Prat (2004). Primeramente se tienen en cuenta los indicadores biológicos, y partiendo del que alcance el nivel más restrictivo, se intercalan con los resultados de los indicadores hidromorfológicos y físico-químicos.

El examen del conjunto de índices empleados, así como las características de la población piscícola, evidencian que el estado ecológico del río Pancrudo es mejor que el del río Jiloca. Por tanto, aplicando los valores más restrictivos, y a pesar de no haber utilizado todos los indicadores de calidad que designa la Directiva Marco del Agua, se ha decidido atribuir un rango ecológico *malo* a los tramos del río Jiloca y *mediocre* a los tramos del río Pancrudo. La sección de peor calidad ecológica corresponde al tramo del río Jiloca aguas arriba de los Ojos de Montreal, ya que ese tramo además de estar muy modificado, recibe una menor aportación de caudal.
